# Αποτίμηση και Αντισεισμικής Αναβάθμιση Υφισταμένης Κατασκευής από Οπλισμένο Σκυρόδεμα με βάση τους Ευρωκώδικες και τον KAN.ΕΠΕ

Απόστολος Ανδρέου

Κωνσταντίνος Ρεπαπής

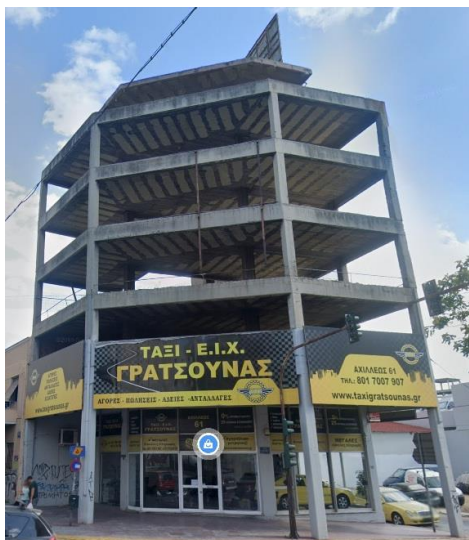
Σχήμα 1. Υφιστάμενη κατάσταση του υπό μελέτη κτιρίου.

Η αποτίμηση πραγματοποιήθηκε για στάθμη επιτελεστικότητας B2+ «Σημαντικές Βλάβες». Πραγματοποιήθηκε αποτύπωση του κτιρίου και ανίχνευση οπλισμών και διαπιστώθηκαν κάποιες διαφορές σε σχέση με την αρχική μελέτη καθώς δεν κατασκευάστηκαν κάποιοι πρόβολοι. Για την εκτίμηση των μηχανικών χαρακτηριστικών των υλικών πραγματοποιήθηκαν προσεισμικοί έλεγχοι (μακροσκοπικός/οπτικός έλεγχος, μη καταστροφικοί έλεγχοι – κρουσιμετρήσεις και μέτρηση μεταβολής ηλεκτρομαγνητικού πεδίου, πυρηνοληψίες). Η μέση και η

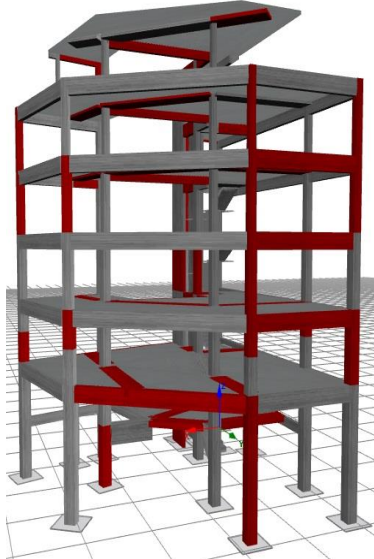
Τα αποτελέσματα των ανελαστικών στατικών αναλύσεων έδειξαν επάρκεια του συνόλου των μελών του φορέα ως προς τον έλεγχο γωνίας στροφής του ΚΑΝ.ΕΠΕ. Δεν ισχύει όμως το ίδιο και για τον έλεγχο διάτμησης,

όπου εκεί βρέθηκε πως αστοχεί σημαντικό πλήθος των μελών όπως φαίνεται στο Σχήμα 5. Παρατηρείται η αρνητική επίδραση των υφιστάμενων τοιχοπληρώσεων στην απόκριση του φορέα κατά την σεισμική καταπόνηση. Παρατηρούνται αρκετές αστοχίες σε κοντά υποστυλώματα που δημιουργούνται εξαιτίας των τοιχοπληρώσεων. Επίσης αστοχούν υποστυλώματα στο ισόγειο λόγω της μη κανονικής κατανομής των τοιχοπληρώσεων τόσο σε κάτοψη όσο και καθ' ύψος.

Σχήμα 5. Διατμητικές αστοχίες μελών. Ανελαστική στατική ανάλυση.

Για την ενίσχυση της κατασκευής της παρούσας εργασίας, επιλέχθηκαν διάφορες μέθοδοι ενίσχυσης, έγιναν αρκετές δοκιμές και αποφασίστηκε πως η βέλτιστη μέθοδος ενίσχυσης αποτελεί έναν συνδυασμό κατασκευής νέων περιμετρικών τοιχωμάτων για την συνολική αύξηση της δυσκαμψίας της κατασκευής, μανδυνών οπλισμένου σκυροδέματος στις περιμετρικές δοκούς και ενίσχυσης με FRP ορισμένων υποστυλωμάτων και του πυρήνα του ανελκυστήρα. Επιπρόσθετα, από τον πρώτο όροφο και πάνω όπου υπάρχει ένας τύπος αίθριου σχήματος Π σε κάτοψη, αποφασίστηκε να κατασκευασθούν περιμετρικές δοκοί ώστε να δημιουργηθούν πλαίσια για την καλύτερη απόκριση του φορέα. Τέλος, καθαιρέθηκε όλη η κατασκευή του δώματος πλην της απόληξης του πυρήνα του ανελκυστήρα, καθώς δεν είχε καμία χρήση πέρα από το να προσθέτει νεκρά βάρη. Στο Σχήμα 8 παρουσιάζεται το προσομοίωμα του ενισχυμένου φορέα και στο Σχήμα 9 μια ενδεικτική κάτοψη του ενισχυμένου φορέα. Στο Σχήμα 10 παρουσιάζεται η καμπύλη ικανότητας του

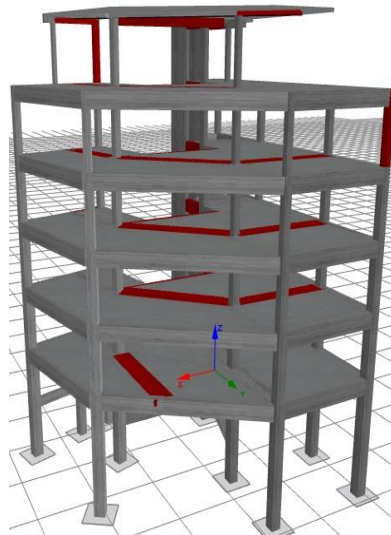
Όπως και στην περίπτωση της ανελαστικής στατικής ανάλυσης, έτσι και στην ανελαστική δυναμική ανάλυση χρονοϊστορίας τα μέλη του φορέα δεν παρουσίασαν ανεπάρκειες στον έλεγχο της γωνίας στροφής. Αντίθετα, στον έλεγχο ως προς την επάρκεια σε διάτμηση εμφάνισαν αστοχίες μελών, καθιστώντας τον διατμητικό έλεγχο καθοριστικό ως προς την αποτίμηση του φορέα (Σχήμα 7).

Όπως φαίνεται από τα αποτελέσματα των δύο αναλύσεων, και με τις δύο μεθόδους προκύπτουν αστοχίες διατμητικού χαρακτήρα. Η μέθοδος της ανελαστικής δυναμικής ανάλυσης χρονοϊστορίας όμως, δίνει ευμενέστερα αποτελέσματα, αφού αρκετά λιγότερα μέλη

του φορέα φαίνεται να αστοχούν, σε σύγκριση με τα αποτελέσματα της ανελαστικής στατικής ανάλυσης.

Σχήμα 7. Διατμητικές αστοχίες μελών. Ανελαστική δυναμική ανάλυση χρονοϊστορίας.
